クリオスタットHM525NX

UVランプの交換方法

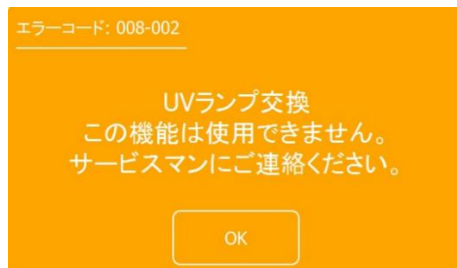
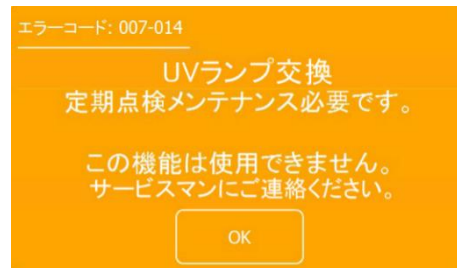
エラーコード007-014、008-002 UVランプ交換 が表示されたら、UVランプの交換時期です。

OKを押し、エラーを解除してください。

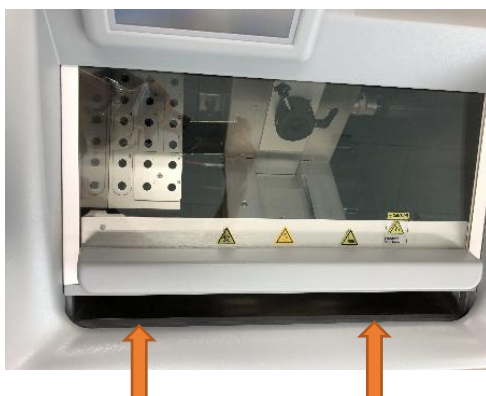
マイナスネジの位置

1. 主電源のスイッチをOFFにしてください。
2. ウィンドウを開け、手前の内側にある2か所のマイナスネジ(矢印の位置)をマイナスドライバーで取り外してください。

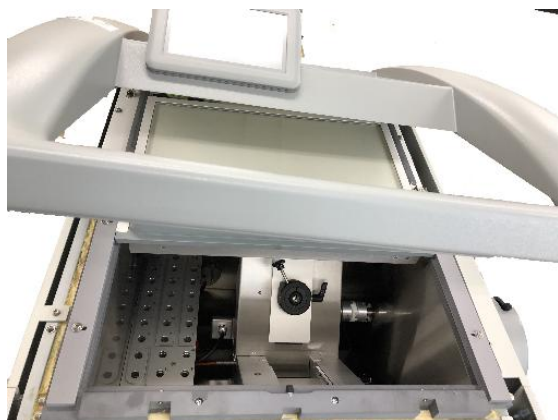
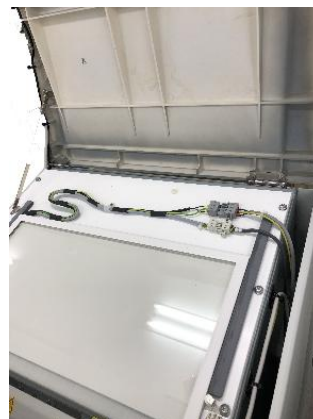
3. グレーのカバー部分を手前から持ち上げて、奥側へ倒してください。

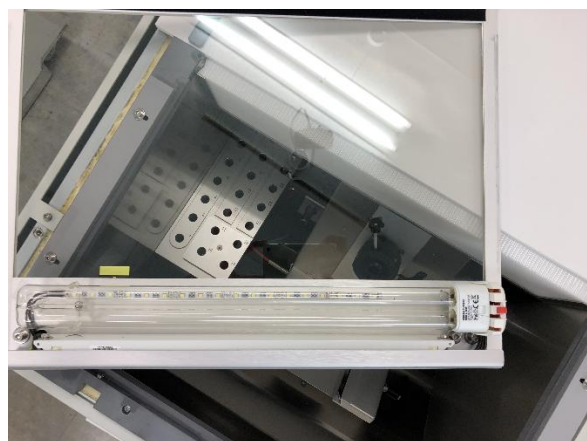
4. ウィンドウの配線に気を付けながら、ウィンドウを裏返しにしてください。

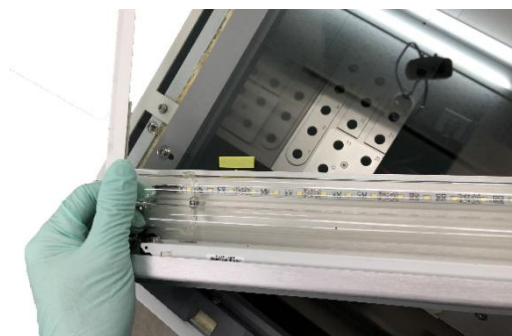
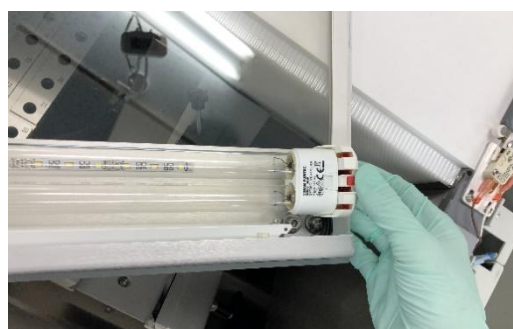
5. UVランプの左端を持ち、右端の赤い部分を押し、UVランプを取り外してください。

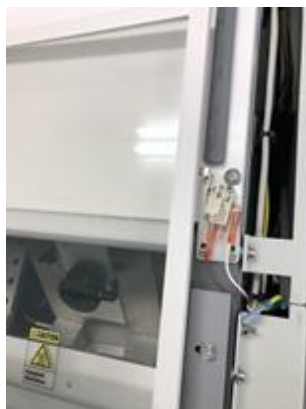
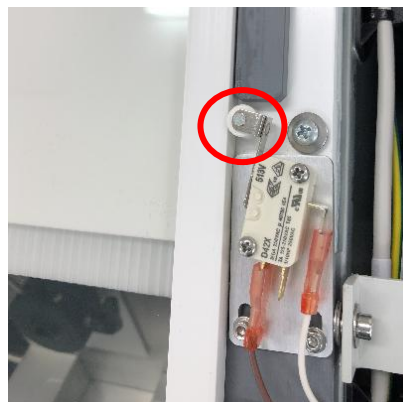
6. 新しいUVランプを右端のコネクターに差し込み、取り付けてください
7. ウィンドウを元に戻し、右側にあるウィンドウセンサーがウィンドウの端に接するように設置してください

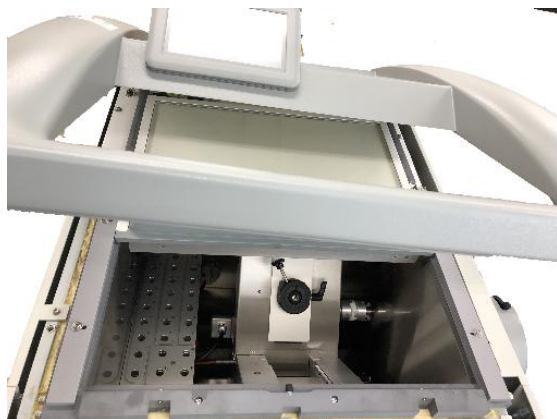
8. グレーのカバー部を戻してください。

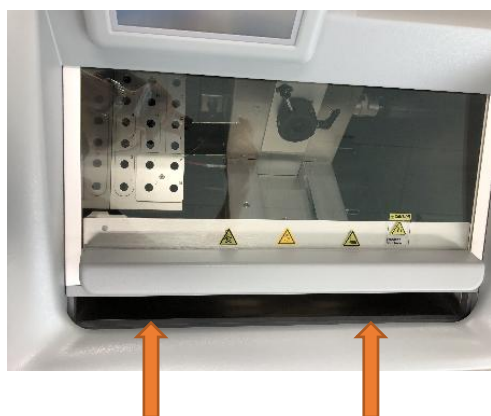
マイナスネジの位置

9. ウィンドウの手前の2か所のマイナスネジをマイナスドライバーで締めてください。

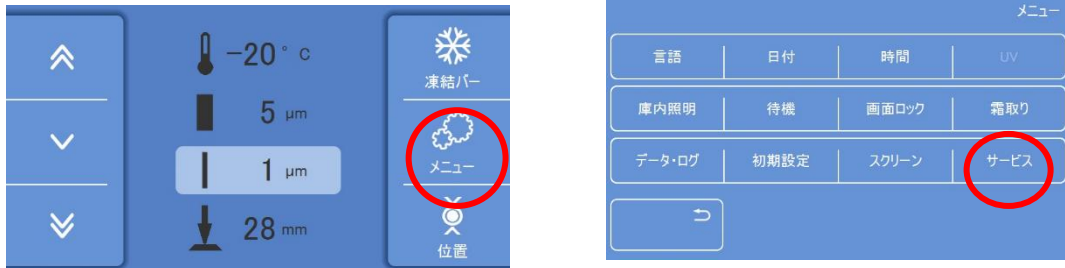
1. 画面のメニューを押してください。次にサービスを押してください。

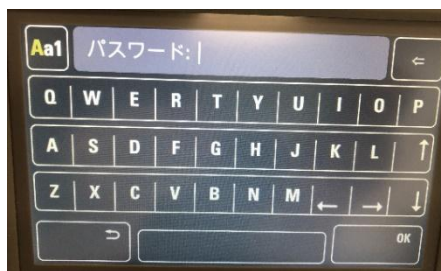
2. 問い合わせの際に 確認されたパスワードを入力してください。大文字、小文字の変換は、【Aa1】を押してください。パスワード入力後、OKを押してください。

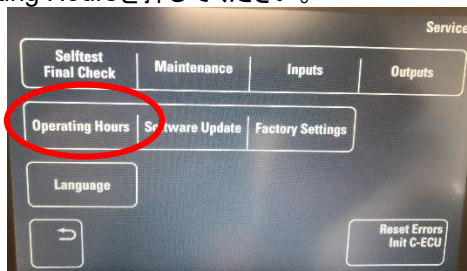
3. Operating Hoursを押してください。

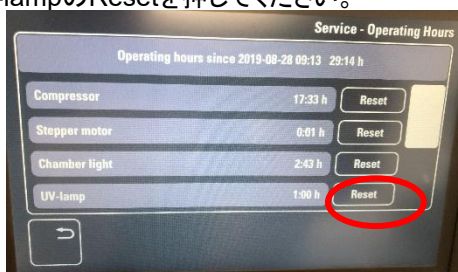
4. UV-lampのResetを押してください。

5. Reset hours of :UV-lamp で OKを押してください。
6. UV-lampが0:00hにリセットされていることを確認してください。
7. 戻るボタンを押し画面を戻ってください。
